ИЗУЧЕНИЕ ЗАТОПЛЕННОЙ ЧАСТИ 412-Й БЕРЕГОВОЙ БАТАРЕИ

STUDYING THE FLOORED PART OF THE 412TH COAST BATTERY

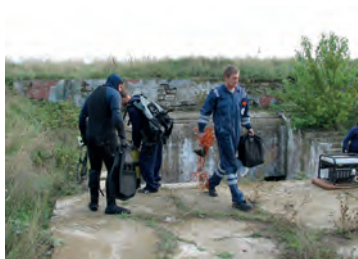
Фото 3. Рабочие моменты

Первые найденные упоминания о погружениях в затопленную часть 412-й батареи относятся к 2008г. Погружения проводил николаевский клуб. Вот цитата из их отчета: Следующая попытка подводного исследования проводилась Владом Тобаком (Одесса) в 2009 году. Погружение в колодец первого арт-блока дало примерно схожие результаты: глубина около 10м, заиленность, плохая видимость, завал на дне. (ф. 3)
